# 塩害により劣化したRC部材の補修 —塩化物ネストが生成した鉄筋について—

REPAIR OF REINFORCED CONCRETE MEMBERS DETERIORATED BY SALT ATTACK  
— on the re-bar generated chloride nest —

佐々木孝彦\*・飯島 亨\*\*・工藤輝大\*\*\*・山田 優\*\*\*\*  
by Takahiko SASAKI, Tohru IIJIMA, Teruhiro KUDO and Masaru YAMADA

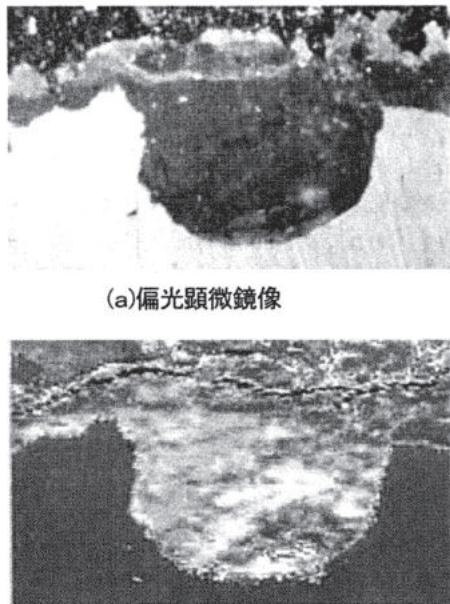
図1 錆断面の偏光顕微鏡像と酸素の二次元分布

塩害により鉄筋が腐食したコンクリート構造物を断面修復工法により補修する場合、劣化因子が浸透している領域を、鉄筋がすべて露出するまでを上限には取り取り、鉄筋に付着している錆を除去する前処理が行われる。この際の錆の断面を観察すると、図1に示すとおり錆の上部の層状にひび割れが存在するいわゆる「浮き錆」部分とさらに内部の鉄自体に強固に密着している錆が認められる。「浮き錆」の除去は人力でも容易に行いうるが、浮き錆の下層の鉄筋自体に強固に付着している錆の除去は、プラスト処理等によらなければ除去できない場合が多い。剥離・剥落対策として鉄筋を包み込むように補修材を施工する場合、この錆、

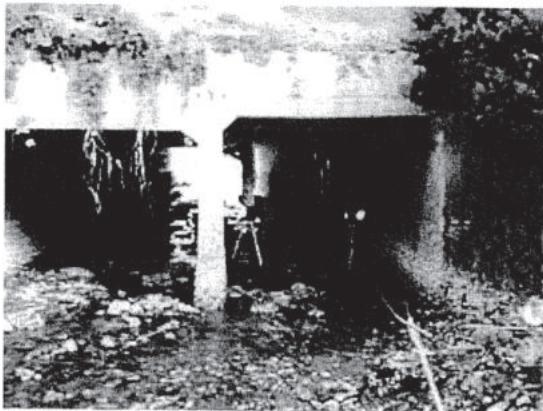
図2 調査構造物の外観

調査構造物は、線路下を中小の河川が横切るためのボックス型のRC造コンクリート構造物（図2）であり、側壁の背面は土である。構造物の内空は中壁で仕切られている。本構造物は海岸からおよそ30mの位置に設置されており、コンクリート中に蓄積された塩化物イオンは、飛来塩分のほか、満潮時に海水と直接接することも大きな要因と考えられる。

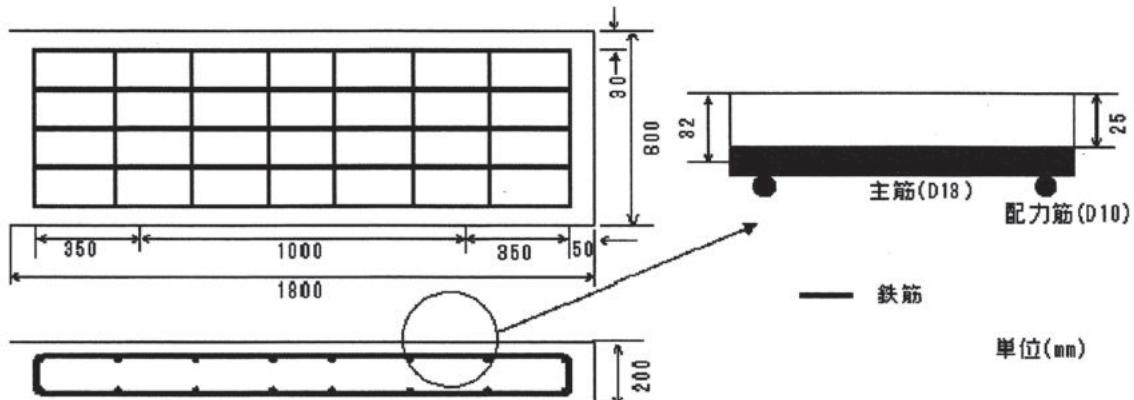
図8 暴露供試体の寸法および配筋

暴露した供試体は、コンクリート床版を模擬し、図 8 に示す寸法と配筋でかぶりは 25mm である。また、コンクリートの配合は表 2 に示すとおりで、水セメント比は 63.5% である。塩化物イオン量は、海砂を使用したコンクリートの平均的な塩化物イオン量 1~3 kg/m<sup>3</sup> よりやや多い 4 kg/m<sup>3</sup> に調整した。この供試体を沖縄県中頭郡中城村の防波堤の上に暴露した。日本ウェザリングセンターによって平成 4 年~11 年に行われた環境調査によれば、西原(琉球大学工学部構内)では、年平均気温は 23.2°C、降水量は 2032mm、飛来塩分量は 0.35 mg/dm<sup>2</sup>/day である。暴露箇所は、この観測点から数 km 程度離れているが、海岸に位置しており、高温多湿のきびしい海塩環境と推察される。

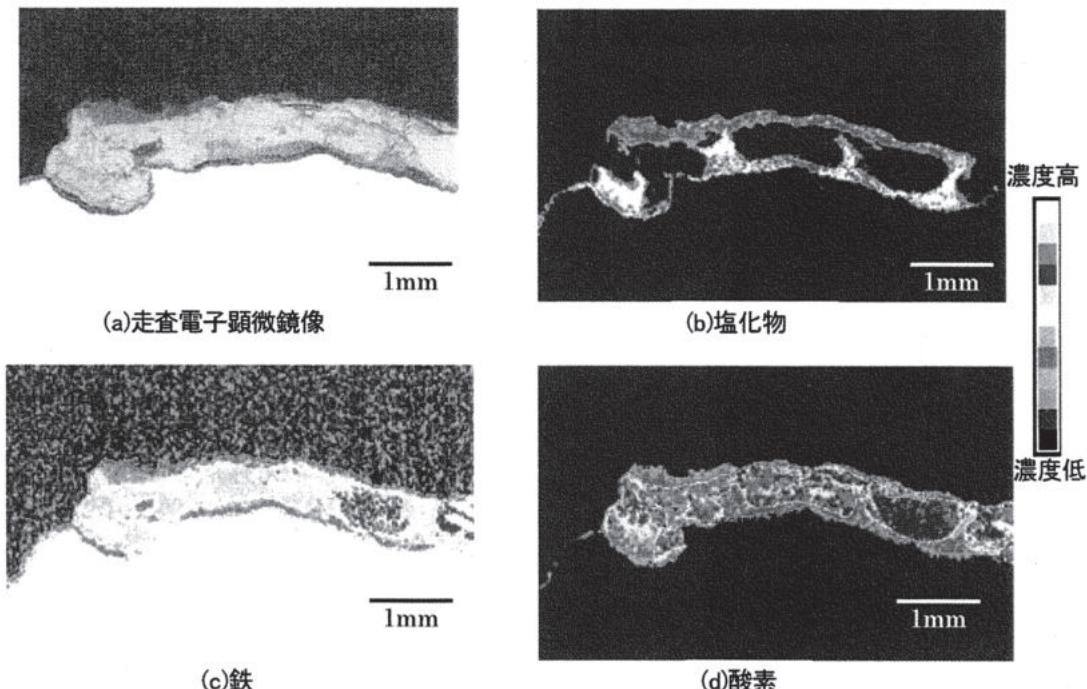
図9 強固に付着した錆の走査電子顕微鏡像と各元素の断面方向の2次元分布

図 9(a)に、10 年間暴露後の浮き錆を除去した後の断面を示す。ケレンにより、浮き錆は除去したものの鉄筋に強固に付着した錆は未だ残存し、錆中の特に錆と鉄筋地金の界面近傍に高濃度に塩化物イオンが濃集(図 9(b))している。なお、交流インピーダンス法により求めた分極抵抗は 85 kΩ · cm<sup>2</sup> であった。

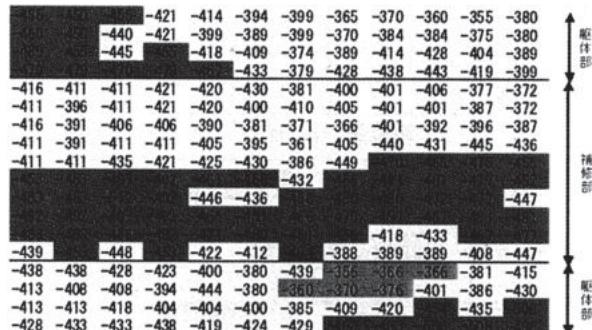
図10 亜硝酸リチウムを用いる工法で補修した供試体の補正自然電位

修した供試体の、補正自然電位の二次元分布を示す。縦横それぞれの各数値の測定間隔は10cmである。補正自然電位は表1に従って区分し、鉄筋腐食度I：青色、鉄筋腐食度II：緑、鉄筋腐食度III：黄色、鉄筋腐食度IV：赤で色分けして表示した。補修部分の鉄筋の補正自然電位は、いずれも-350mV以下であり、補修していない箇所の補正自然電位と類似の値を示していて、腐食反応は抑制されていないと考えねばならない。なお、交流インピーダンス法により求めた分極抵抗は $150\text{k}\Omega \cdot \text{cm}^2$ であり、補修していない箇所( $84\text{k}\Omega \cdot \text{cm}^2$ )に比べれば大きい値を示しているが、実用上腐食反応がほとんど進行しないと考えてよい $300\text{k}\Omega \cdot \text{cm}^2$ よりは大きいと言える。そこで、かぶりの一部をはつりとって目視により鉄筋腐食状況を確認した。この結果は図11に示すとおりであり、鉄筋腐食が進行して錆が生成していた。この錆は、ケレン作業の不足により残存した錆ではなく補修後に新たに生成した錆である。また、亜硝酸リチウムを高濃度に添加したポリマーセメントペーストおよびモルタルは良く鉄筋に付着していることが観察された。

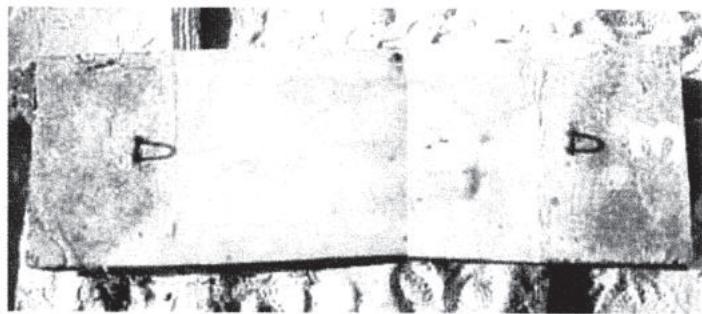
図12 亜硝酸リチウムを用いる工法で補修した供試体の外観

補修供試体の外観は図12に示すとおりで、0.2mm程度の乾燥収縮によるひび割れが認められるものの、目視により鉄筋の腐食状況を確認した箇所には鉄筋腐食に関連するひび割れは認められない。

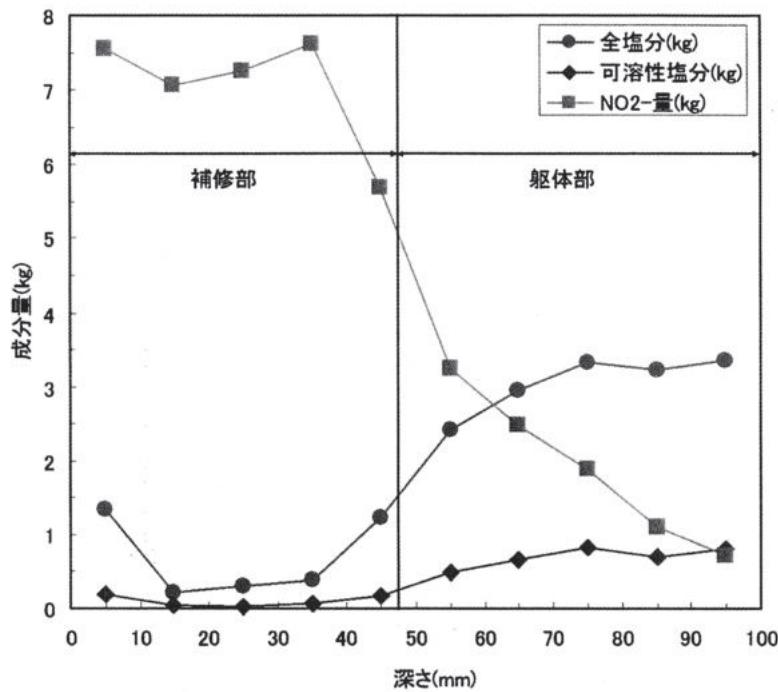
図 13 各成分の深さ方向分布

図13に、この部分の亜硝酸イオンと塩化物イオンの深さ方向分布の測定結果を示す。鉄筋を包み込むように亜硝酸リチウムを高濃度に添加したポリマーセメントモルタルを施工しているので、亜硝酸イオンの濃度は補修材側で高く、軸体側で小さい傾向が見られる。ただし、補修材の表層で塩化物イオン濃度が高いのは、飛来塩分によるものと考えられる。他方の塩化物イオン濃度は、逆の深さ方向分布を示している。また、亜硝酸イオンは補修材側から軸体側へ、塩化物イオンは軸体側から補修材側へ濃度差により拡散している。ここで、亜硝酸イオンについて詳細に検討する。軸体の塩化物イオンが拡散により補修材へ移動して、塩化物イオン濃度が軸体の塩化物イオン濃度（分析値は

$3\text{kg}/\text{m}^3$ )と同じになったと仮定した時、腐食抑制のために必要な亜硝酸イオン濃度は、以下のように計算される。

単位体積重量を  $2000\text{kg}/\text{m}^3$  とし塩化物イオン濃度を当初配合どおり  $4\text{kg}/\text{m}^3$  とすると塩化物イオン濃度は  $0.2\%$  と計算される。この時、必要な亜硝酸リチウム量 (L) は、

$$L = (2300 \times 0.2 \times 53) \div (35.5 \times 100) \quad (6)$$

で与えられ、 $6.9\text{kg}/\text{m}^3$  と計算される。従って、亜硝酸イオン量は、 $6\text{kg}/\text{m}^3$  となり、防錆に必要な量は十分確保されている。また、補修材中の塩化物イオン濃度は、軸体側からの拡散により高くなっているものの、発錆限界塩化物イオン濃度を超えている事実は認められなかった。

以上から、暴露開始後 3 年経過時点での亜硝酸イオンを高濃度に添加したポリマーセメントモルタルに囲まれている鉄筋が腐食した理由は深部の塩化物イオンの拡散によるものではないと考えられる。

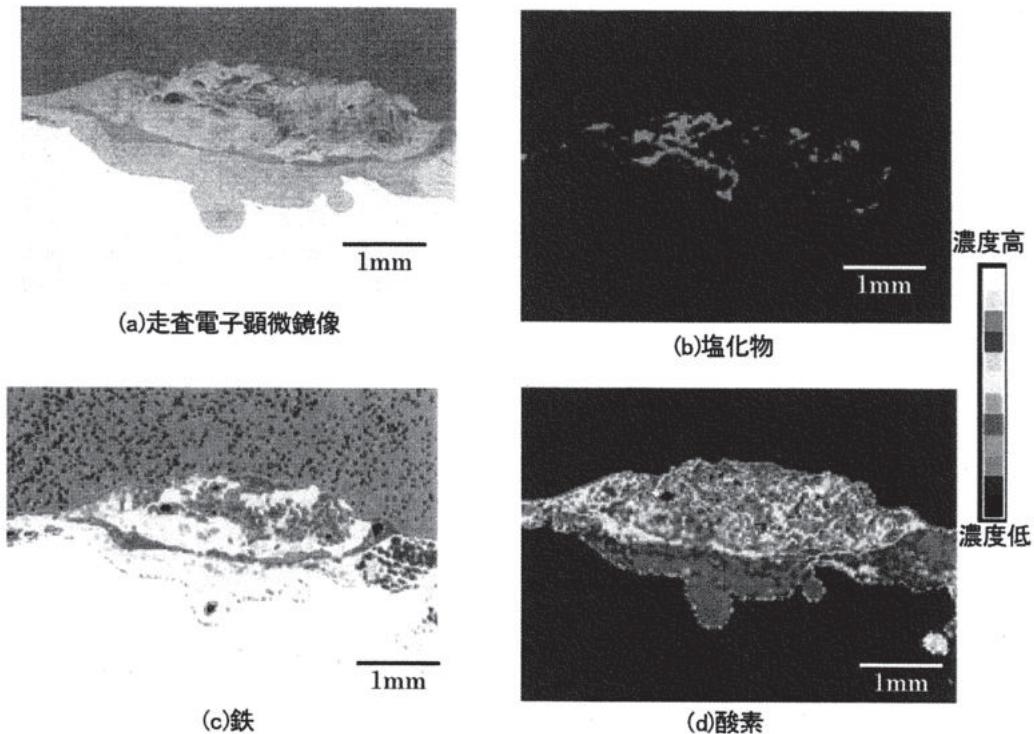
図 14 亜硝酸リチウムを用いる工法で補修した鉄筋断面の走査電子顕微鏡像と各元素の断面方向の 2 次元分布

鉄筋は強アルカリ性のために形成された不動態皮膜の存在により、腐食しない。補修モルタルにおいても同じことが言えるので強アルカリ性に起因して十分防錆能力を有する不動態皮膜が形成される。従って、亜硝酸イオンの導入が、不動態皮膜の形成に影響を及ぼすことは考えにくい。敢えてその意味があるとすれば、既に形成された不動態皮膜のさらなる安定化に寄与する可能性が考えられる。ここで、例えば深部から補修モルタルへ塩化物イオンが拡散する場合は、これにより不動態皮膜が破壊される。予め、不動態皮膜の修復機能性の高い亜硝酸イオンの導入することは、塩化物イオンの拡散浸透により破壊された不動態皮膜の修復のための予防措置と考えるのが妥当であろう。図 14 には、かぶりをはつり取った箇所にあって腐食して錆が付着していた鉄筋の塩化物イオン、鉄、酸素の二次元元素分布を示す。分析に当たっては浮き錆は除去しており、鉄筋に強固に付着している錆を分析の対象とした。錆中には高濃度に塩化物イオンが濃集している「塩化物ネスト」が残存していることが判った。

亜硝酸リチウムを活用して補修しても、塩化物ネストが残存していることが、補修部の鉄筋が腐食していたことの一因と考えられる。錆中へ亜硝酸イオンが拡散して、錆と鉄筋地金の界面近傍において防錆効果の指標である亜硝酸イオンと塩化物イオンのモル比、 $[\text{NO}_2^-] / [\text{Cl}^-]$  が  $0.6\sim1.0$  以上になれば、防錆効果は十分に発現する。亜硝酸イオンの拡散による錆中の移動は起こりえないことでではないが、しかし、3 年経過時点においても腐食反応が進行している事実は、亜硝酸イオンのコンクリート中での拡散とは異なってかなり遅いと考えねばならない。さらには、錆中の塩化物イオンは、補修に用いたモルタルには含まれていないので、この周囲との濃度差を駆動力として拡散により表層に移動していることも考えられる。しかし、それだけでは錆中の塩化物イオンを除去することはできないと考えねばならない。

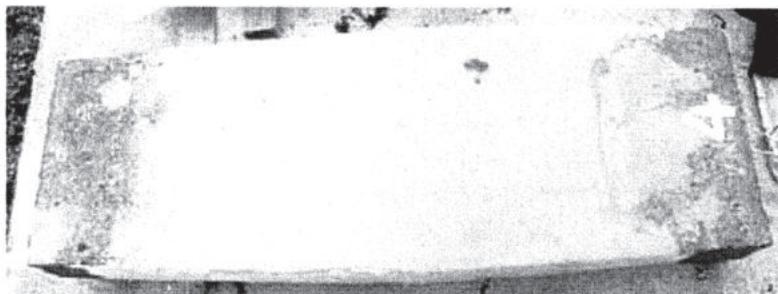
図 15 塩化物イオン吸着剤を用いる工法で補修した供試体の外観

図 15 は、塩化物イオン吸着剤添加の防錆型補修材を施工した供試体の外観を示す。ひび割れ先行型の鉄筋腐食に関連する  $0.2\text{mm}$  程度のひび割れは認められない。

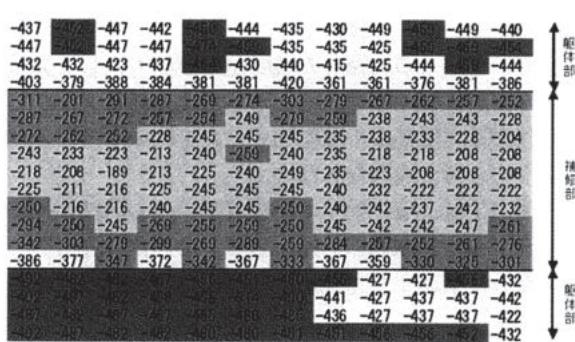
図 16 塩化物イオン吸着剤を用いる工法で補修した供試体の補正自然電位

図 16 には、補正自然電位の二次元分布を示す。この図の縦横それぞれの各数値の測定間隔は、図 10 と同様 10cm である。補正自然電位は表 1 に従って区分し、鉄筋腐食度 I : 青色、鉄筋腐食度 II : 緑、鉄筋腐食度 III : 黄色、鉄筋腐食度 IV : 赤で色分けして表示した。補修部分の鉄筋に腐食はほとんど認められない。因みに交流インピーダンス法により

求めた分極抵抗値は  $595\text{k}\Omega \cdot \text{cm}^2$  であり、実用上腐食反応は確実に抑制されている。このことを確認するためにかぶりの一部をはつり目視によって鉄筋の腐食状況を観察した。この結果は図 17 に示すとおりであり、補修後新たに錆は発生していない。この供試体の塩化物イオンと亜硝酸イオンの深さ方向分布を調べた結果を図 18 に示す。

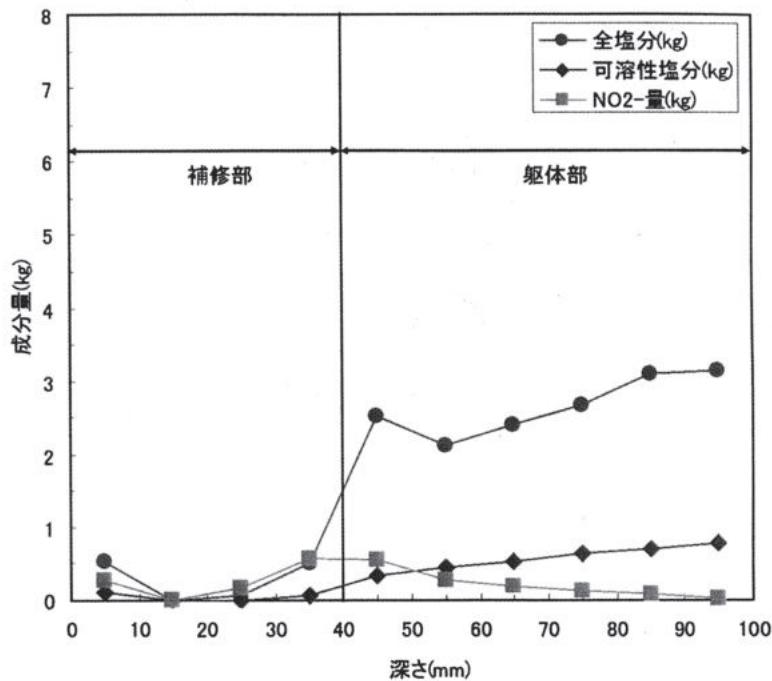
図 18 各成分の深さ方向分布

亜硝酸リチウムを活用した防錆工法に比べれば、亜硝酸イオン量は極端に少ない。しかし、塩化物イオン濃度も発錆限界塩化物イオン量を超えていない。図 19 には、かぶりをはつり取った箇所にあって腐食して錆が付着していた鉄筋の塩化物イオン、鉄、酸素の二次元元素分布を示す。分析対象は、鉄筋に強固に付着し

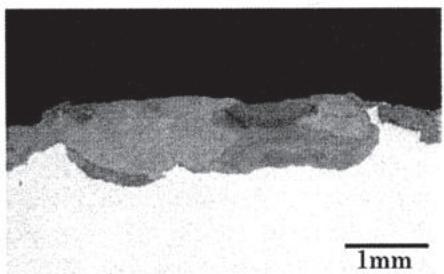
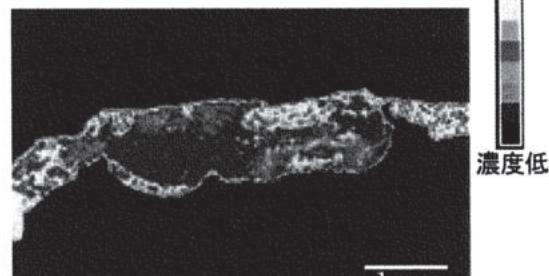
図 19 塩化物イオン吸着剤を用いる工法で補修した鉄筋断面の走査電子顕微鏡像と各元素の断面方向の2次元分布

ている錆とした。錆中には極めてわずかの塩化物イオンしか検出されない。

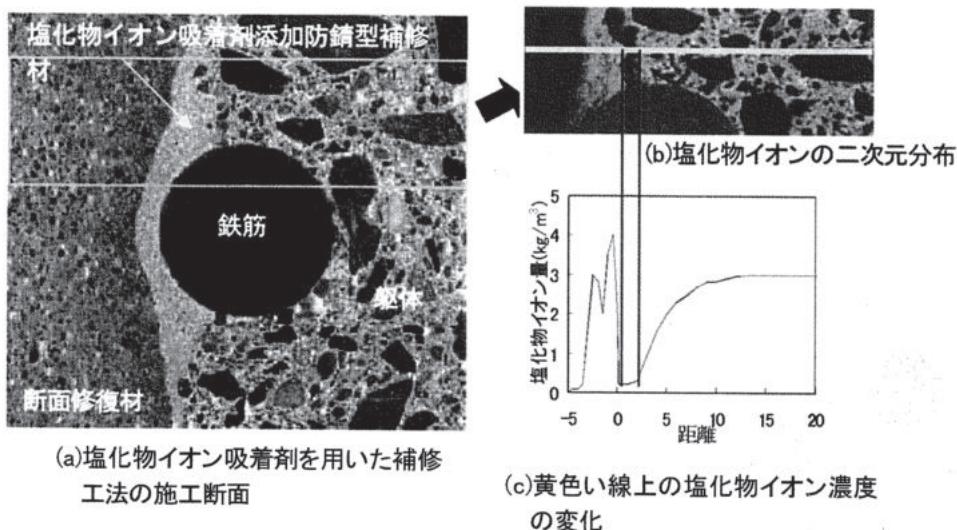
図 20 塩化物イオン吸着剤の吸着性状

図 20 には、軸体の塩化物イオン量が  $3\text{kg}/\text{m}^3$  の構造物の補修結果を示す。鉄筋の周囲の一部に塩化物イオ

ン吸着剤を添加した防錆型補修材が施工されている。この部分の塩化物の2次元分布は (b) のようであり防錆型補修材と軸体の間に狭いが塩化物イオンが全く検出されない、すなわち  $3\text{kg}/\text{m}^3$  の塩化物イオンが防錆

型補修材にはほぼ完全に吸着されたゾーンが存在することがわかる。塩化物イオン吸着剤は塩化物イオンを吸着することで、フリーデル氏塩と極めて類似な構造をとる。フリーデル氏塩はセメント中で安定な化合物であるので、塩化物イオンはセメント硬化体中にフリーな形で存在するよりも化合物として存在する方が化学的に安定であることと濃度差に起因して生ずる駆動力により、強固に付着している鉄筋中の塩化物イオンが移動して、塩化物イオン量が減少したものと推定される。
